25. Mai 2022

## Altstandort „Flughafen Salzburg – Feuerlösch- übungsgelände“

### Gefährdungsabschätzung und Prioritätenklassifizierung

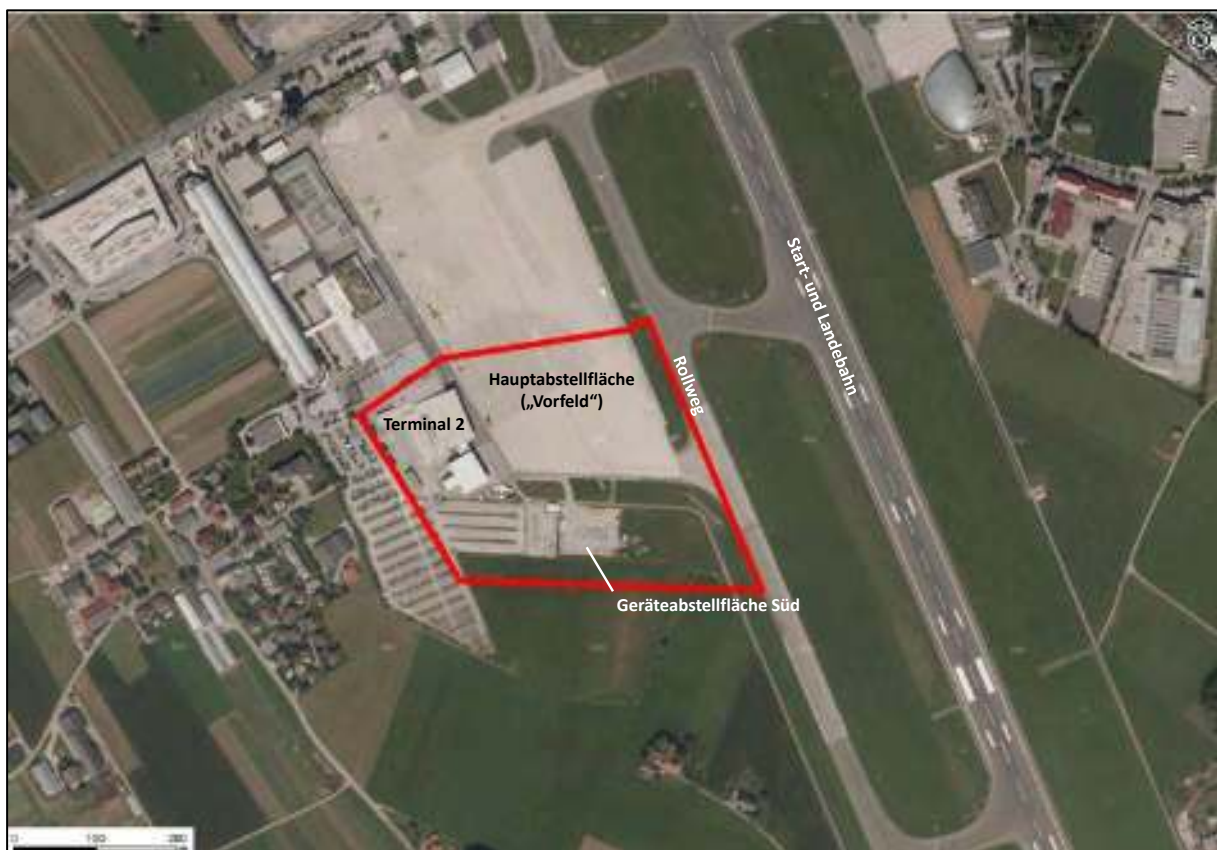
Abbildung 3: Lage des Altstandortes im Luftbild von 2020 (Datenquelle: basemap.at, BEV; © Umweltbundesamt)

Der Salzburger Flughafen befindet sich im Stadtteil Maxglan etwa 3 km südwestlich des Stadtzentrums von Salzburg. Die Start- und Landebahn des Flughafens („Piste“) erstreckt sich in Nordwest-Südost-Richtung über etwa 3 km beidseits der in diesem Bereich unterflur verlaufenden Innsbrucker Bundesstraße. Die meisten der Betriebsgebäude inkl. der beiden Terminals befinden sich westlich der Flughafenpiste (siehe Abbildung 3).

Der Altstandort wird im Westen und Norden von versiegelten Betriebsflächen sowie den Terminals und weiteren Betriebsgebäuden und im Osten von Grünflächen und der Pistenanlage begrenzt. Der südlich anschließende Bereich wird landwirtschaftlich genutzt (siehe Abbildung 3).

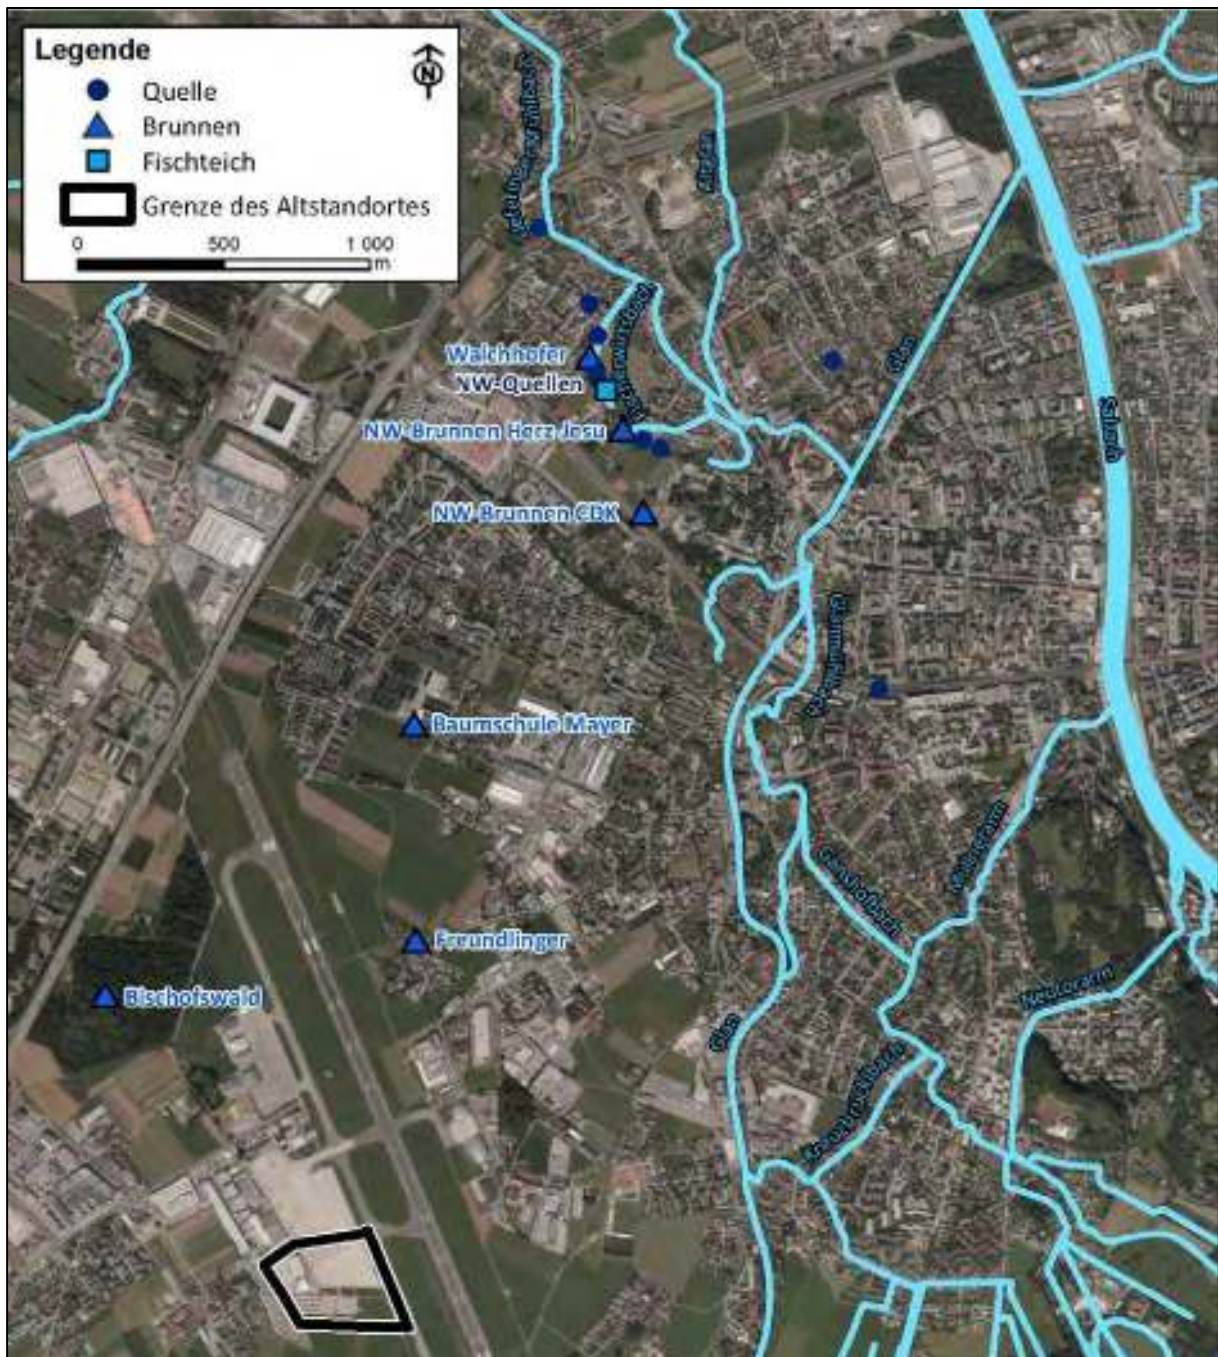
Abbildung 4: Gewässernetz, Quellaustritte und sensible Wassernutzungen im Grundwasserabstrom des Flughafens (Datenquelle: SA-GIS; © Umweltbundesamt)

Der Altstandort liegt im Grundwasserkörper „Unteres Salzachtal“ und befindet sich in keinem Grundwasserschutz- oder Grundwasserschongebiet. Das Brunnenfeld Bischofswald mit zwei Trinkwasserbrunnen befindet sich ca. 300 m westlich des nördlichen Pistenabschnitts, ca. 700 m vom Altstandort entfernt in dessen seitlichem Grundwasserabstrom (siehe Abbildung 4). Das Brunnenfeld ist von einem Grundwasserschutzgebiet umgeben.

Das Grundwasser ist im Bereich des Flughafens über mehrere Nutzwasserbrunnen, z. B. für Kühlzwecke, erschlossen (siehe „FH N1“ etc. in **Fehler! Verweisquelle konnte nicht gefunden werden.**). Im weiteren Grundwasserabstrom befinden sich rund 75 weitere Brunnen sowie die oben erwähnten Quellen, unter denen folgende sensible Wassernutzungen identifiziert werden konnten (Lage: siehe Abbildung 4):

- Brunnen „Freundlinger“: Hausbrunnen zur Bewässerung von Gemüsepflanzen
- Brunnen „Walchhofer“: Hausbrunnen; nicht dauerhaft genutzter Trinkwasserbrunnen
- Nutzwasserbrunnen „Christian-Doppler-Klinik“ („NW CDK“): Bewässerung von Gemüsepflanzen
- Nutzwasserquellen („NW-Quellen“) und Brunnen („NW-Brunnen Herz-Jesu“) im Bereich Fischerwirtsbach
